О выполнении решений протокола
совещания в Росавиации 20.01.2020
(№ 33/03-ПР от 05.02.2020)

ПРОТОКОЛ
совещания

**вопросы разработки и внедрения конструктивных решений, направленных на исключение образование барьерного льда в зоне приемников полного и статического давления
(по обращению АО «АТК «Ямал» от 18.12.2019 № 5004)**

**Материал выступления представителей АО «АТК «Ямал» на совещании,
проводимом 20.01.2020 в Росавиации по вопросам эксплуатации
ВС RRJ-95**

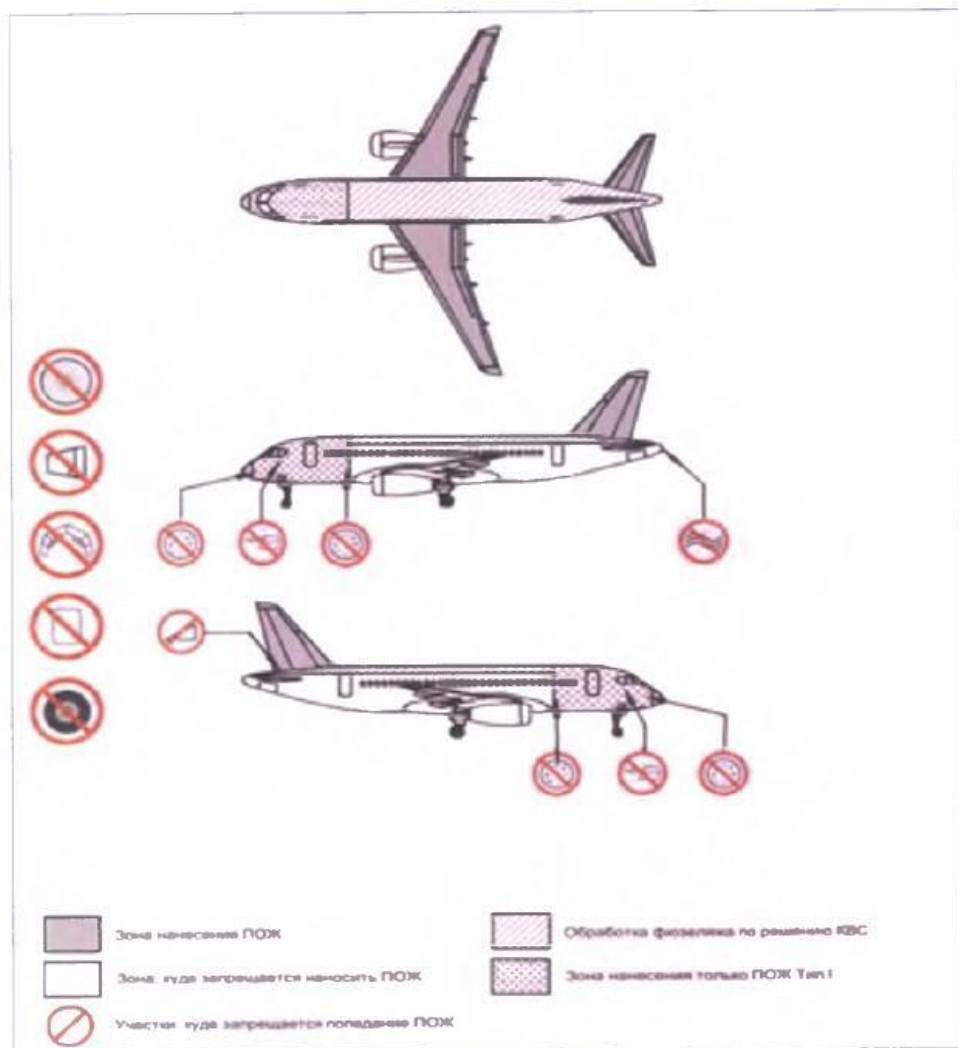
Схема нанесения ПОЖ (СП 12-0376-18 (Фев 27/18))

- Добавлена схема нанесения ПОЖ для противообледенительной обработки самолета RRJ-95 с разрешением попадания ПОЖ на Ф1

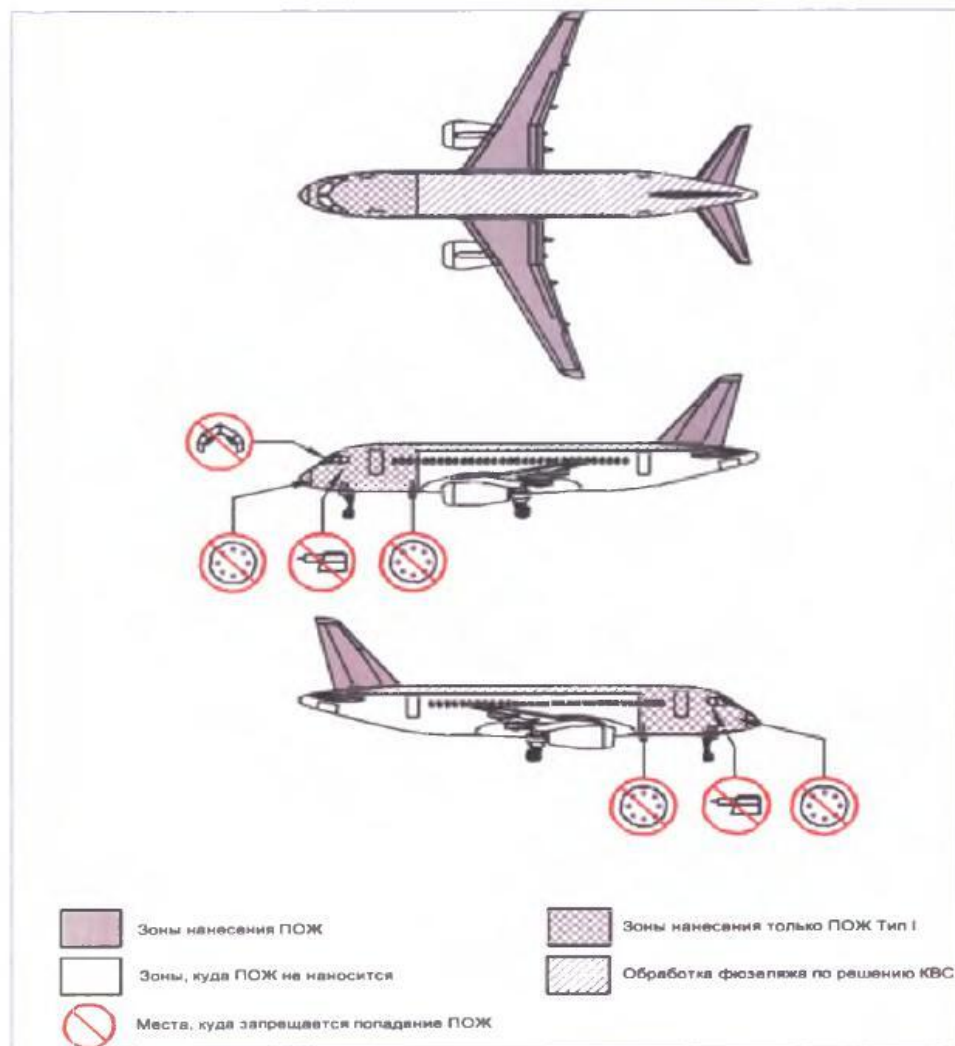
Схема нанесения ПОЖ (Издание 02 Изменение 04 (Июнь 29/18))

- Проработка с Поставщиками компонентов;
- Допускается попадание ПОЖ на некоторые компоненты.

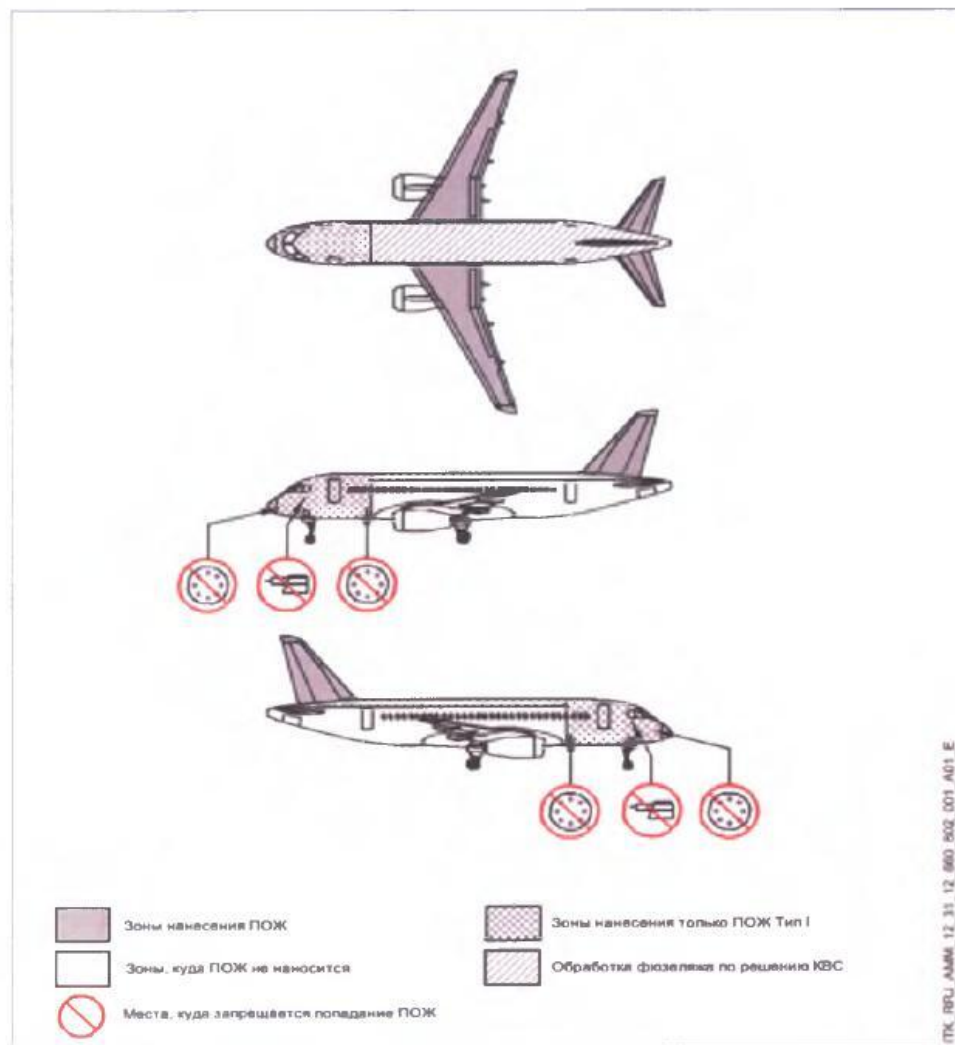
Схема нанесения ПОЖ (Издание 02 Изменение 05 (Дек 29/18))

- Удалена информация о запрете попадания ПОЖ на остекление кабины экипажа

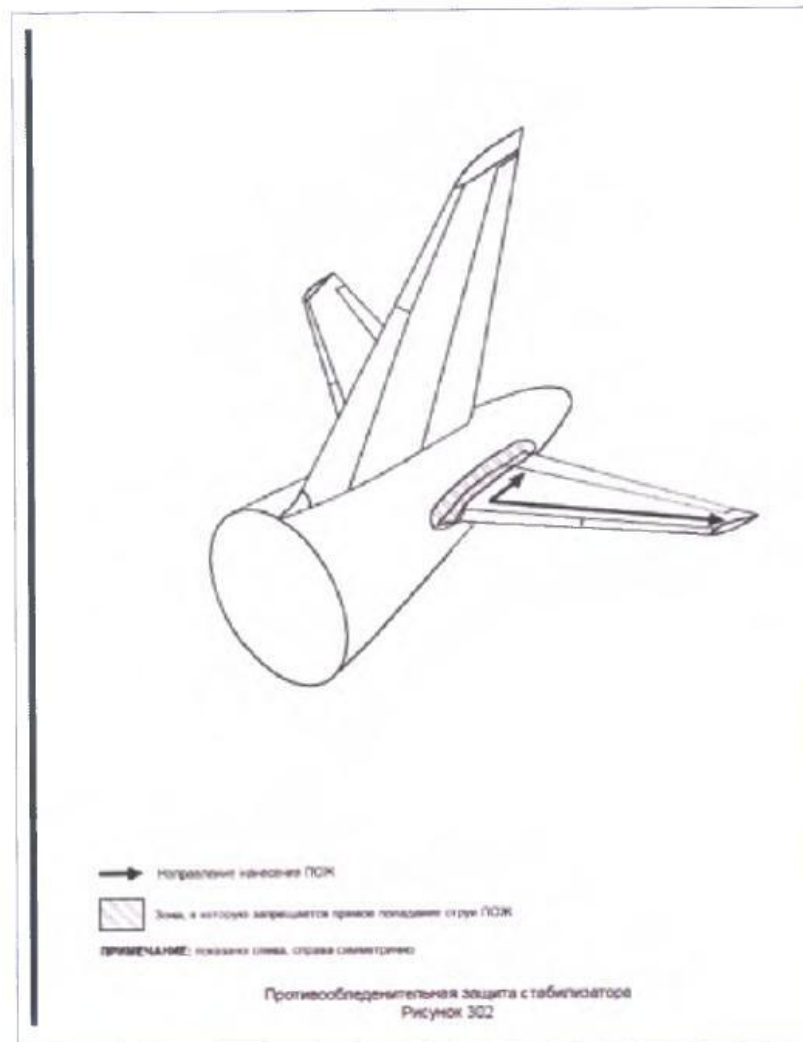
Схема нанесения ПОЖ (Издание 02 Изменение 07 (Дек 31/19))

- Добавлена технология ПОО оперения

ВНИМАНИЕ: ВО ИЗБЕЖАНИЕ ПОПАДАНИЯ ПОЖ В НЕГЕРМЕТИЧНУЮ ЗАДНИЮ ЧАСТЬ ФЮЗЕЛЯЖА НАНОСИТЕ ЖИДКОСТЬ НА СТАБИЛИЗАТОР ОТ ПЕРЕДНЕЙ КРОМКИ К ЗАДНЕЙ И ОТ КОРНЕВОЙ ЧАСТИ СТАБИЛИЗАТОРА К КОНЦЕВОЙ (СМ. РИС. 302).
