РЕШЕНИЕ

О выполнении разового осмотра соединения привода секции РВ с
кронштейном РВ на предмет отсутствия втулок.

RRJ0000-OR-470-8879/C

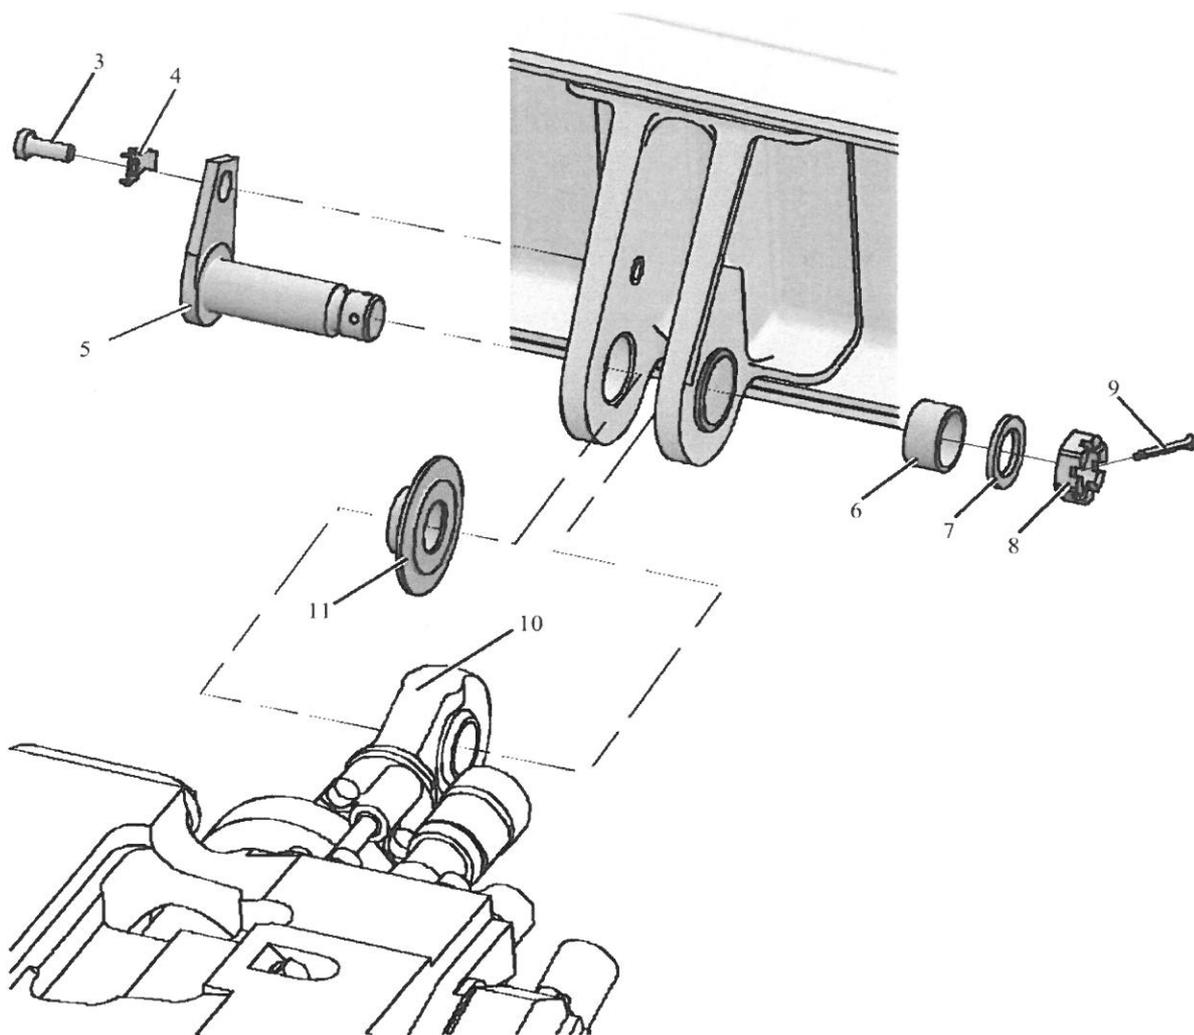
Г

(ДЛЯ ВНУТРЕННЕГО ПРИВОДА)

2.1 ВНУТРЕННИЙ ПРИВОД (РИС. Г).

- (1) Нанесите кистью тонкий слой пасты АЛКМ-1 на посадочные поверхности втулки (11).
- (2) Установите втулку (11).
- (3) Нанесите кистью тонкий слой смазки Эра (ВНИИ НП-286М) на рабочие поверхности и резьбовые части болтов (3), (5) и втулки (6).
- (4) Соедините проушину привода руля высоты (10) с проушинами кронштейна крепления привода.
- (5) Установите болт (5) и втулку (6).
- (6) Установите шайбу (7) и наживите гайку (8).
- (7) Установите болт (3) и новую шайбу (4).
- (8) Застопорите болт (3) шайбой (4).
- (9) Затяните гайку (8) моментом $(17 \pm 3) \text{ N}\cdot\text{m}$ [$(12.5 \pm 2.2) \text{ lbf}\cdot\text{ft}$].
- (10) Застопорите гайку (8) новым шплинтом (9).

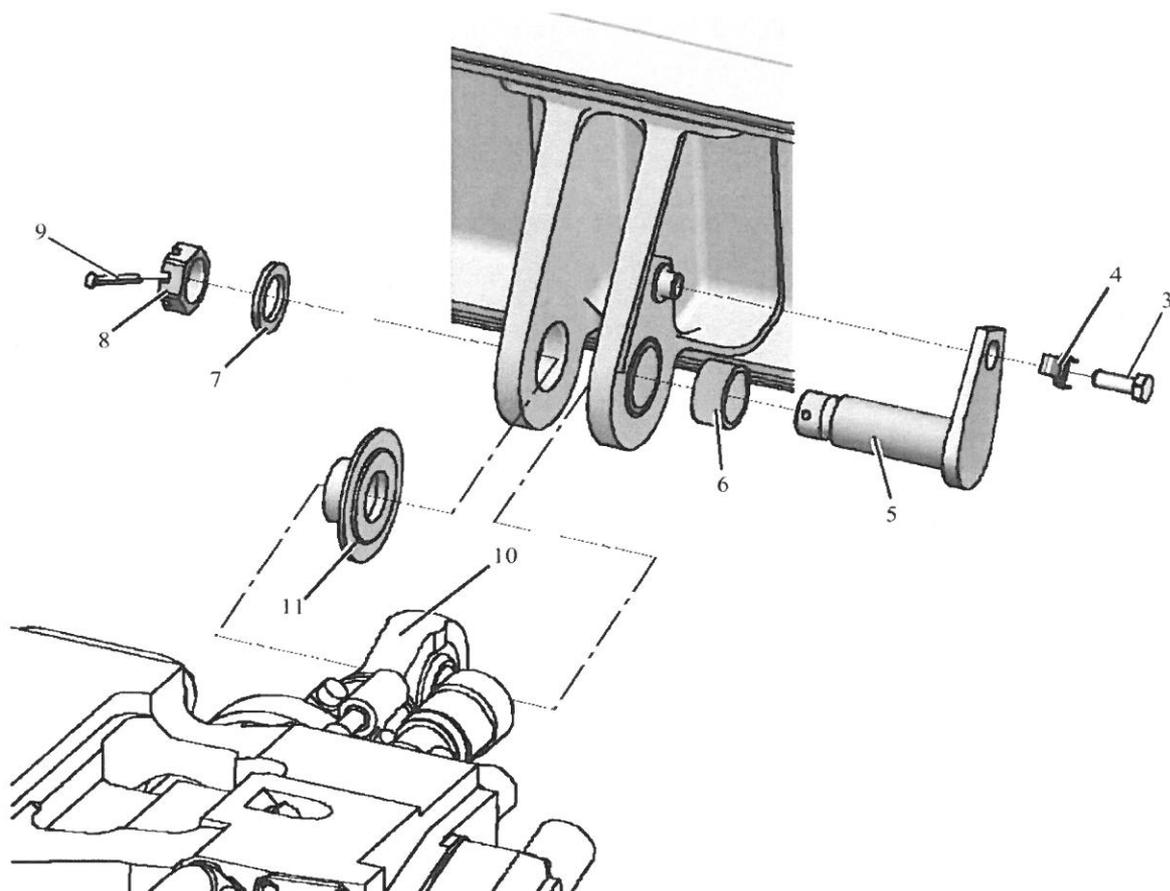
Д

(ДЛЯ ВНЕШНЕГО ПРИВОДА)

2.2 ВНЕШНИЙ ПРИВОД (РИС, Д).

- (1) Нанесите кистью тонкий слой пасты АЛКМ-1 на посадочные поверхности втулки (11).
- (2) Установите втулку (11).
- (3) Нанесите кистью тонкий слой смазки Эра (ВНИИ НП-286М) на рабочие поверхности и резьбовые части болтов (3), (5) и втулки (6).
- (4) Соедините проушину привода руля высоты (10) с проушинами кронштейна крепления привода.
- (5) Установите втулку (6) на болт (5).
- (6) Вставьте болт (5) с втулкой (6).
- (6) Установите шайбу (7) и наживите гайку (8).
- (7) Установите болт (3) и новую шайбу (4).
- (8) Застопорите болт (3) шайбой (4).
- (9) Затяните гайку (8) моментом $(17 \pm 3) \text{ N}\cdot\text{m}$ [$(12.5 \pm 2.2) \text{ lbf}\cdot\text{ft}$].
- (10) Застопорите гайку (8) новым шплинтом (9).
