## ДИРЕКТИВА ЛЕТНОЙ ГОДНОСТИ

№ 2026-FATA-010144R-01

Применимость – вертолеты типа АНСАТ (модели АНСАТ, АНСАТ-СК),  
и их модификации

### ТЕХНИЧЕСКОЕ РЕШЕНИЕ № 1/144-2025-КВЗ

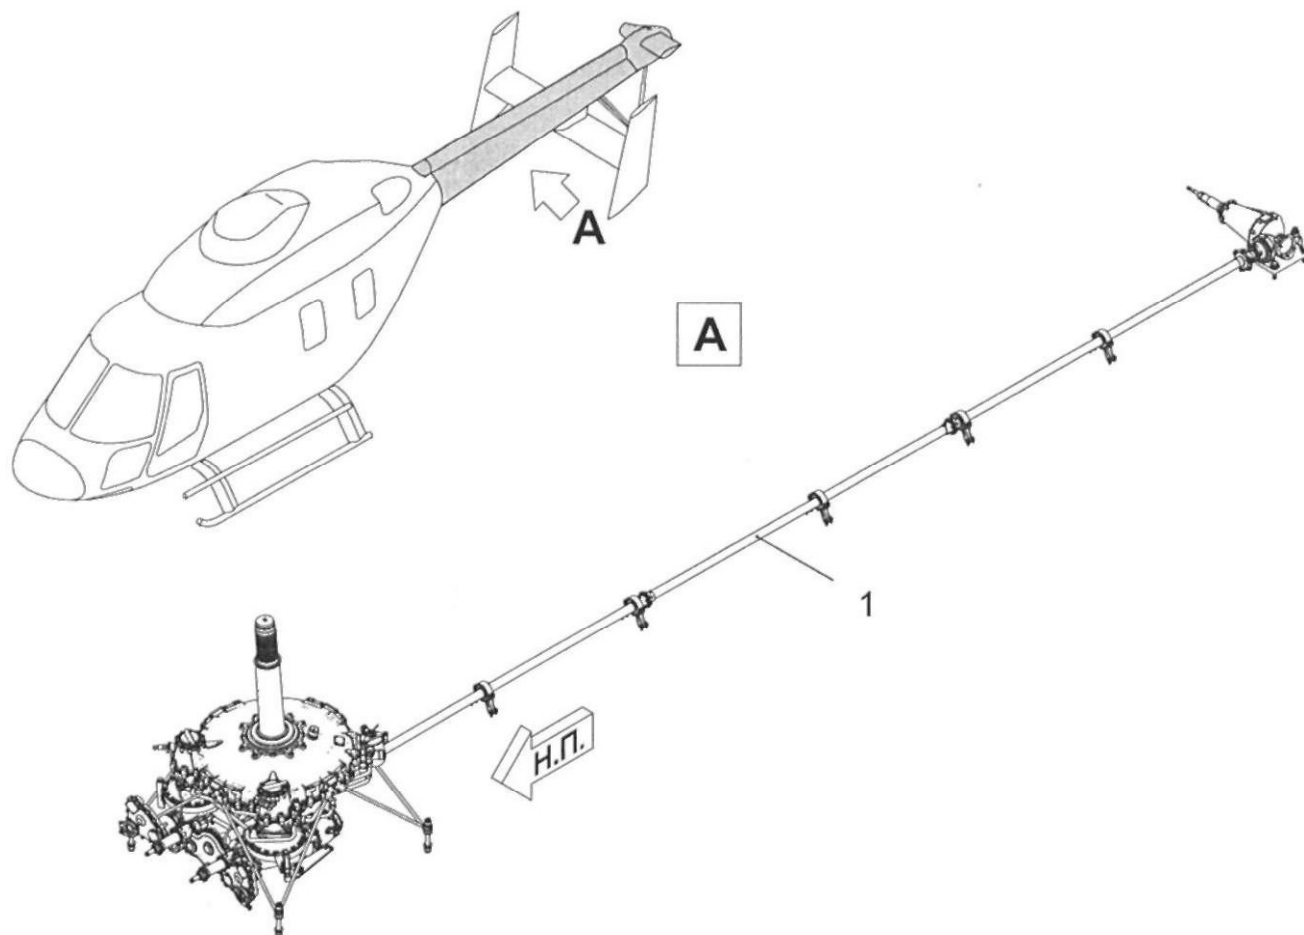
Рисунок 201 – Общий вид вала хвостового ХВ-23 230-1526-000

1 Вал хвостовой ХВ-23 230-1526-000

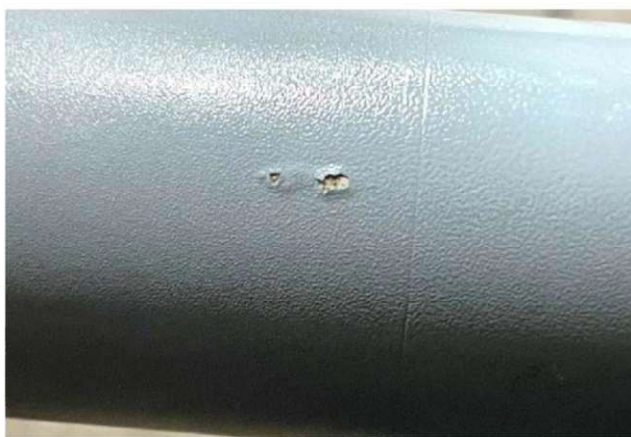
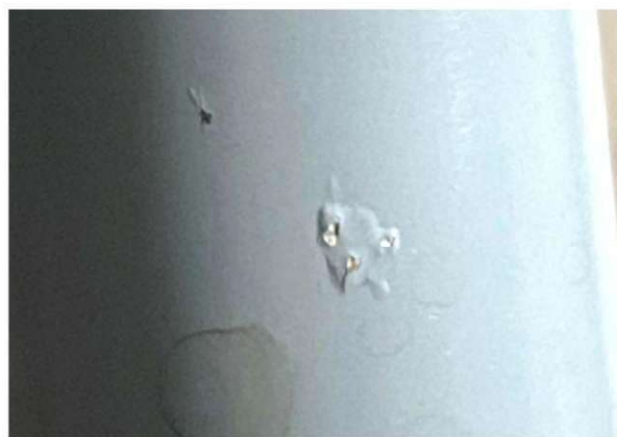
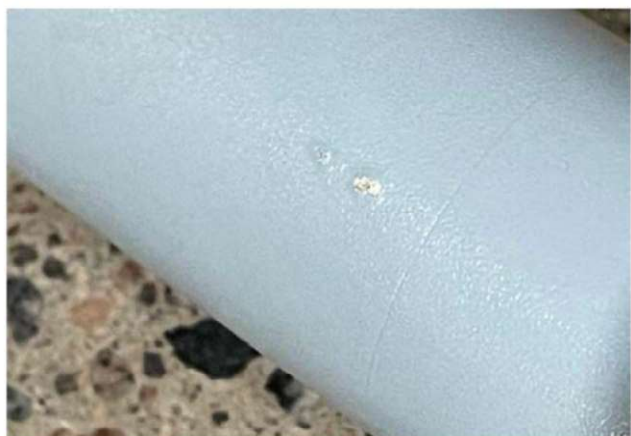
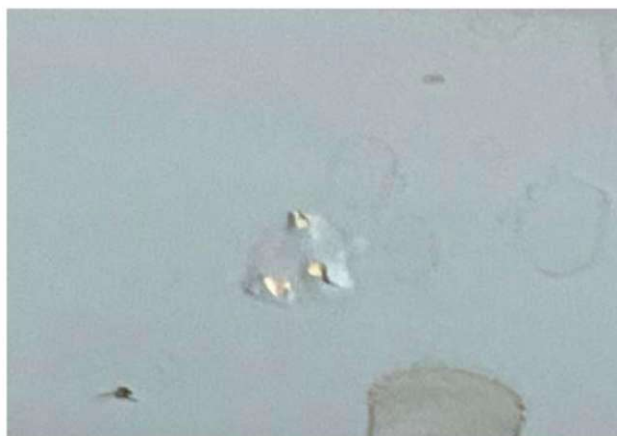
**Рисунок 202 – Примеры дефектов**

В случае обнаружения на наружной поверхности вала хвостового ХВ-23 230-1526-000 следов коррозионных происхождений, а также вздутий (вспучиваний) лакокрасочного покрытия (см. рисунок 202) – выполнить дополнительный контроль наружной поверхности вала хвостового на отсутствие трещин и коррозионных повреждений методом ЦМ-15В с участием специалистов АО «Редуктор-ПМ». Результаты проверок оформить Актом (Приложение 2).

1.4 Дополнительно к требованиям, изложенным в тех. карте 065.10.00а «Визуальный осмотр хвостового вала трансмиссии» Руководства по технической эксплуатации вертолета, ввести ограничение о недопущении наличия следов коррозионных происхождений, а также вздутий (вспучиваний) лакокрасочного покрытия (см. рисунок 202) на наружной поверхности вала хвостового ХВ-23.

1.2 Валы хвостовые ХВ-23 230-1526-000, на которых по результатам осмотров методом ЦМ-15В выявлены замечания / дефекты – от эксплуатации отстранить, направить в ремонт.

При наличии замечаний / дефектов – выполнить дополнительный контроль наружной поверхности вала хвостового на отсутствие трещин и коррозионных повреждений методом ЦМ-15В с участием специалистов АО «Редуктор-ПМ» (с оформлением Акта по форме Приложения № 2), при наличии замечаний / дефектов – вал хвостовой от эксплуатации отстранить, направить в ремонт.
