**ДИРЕКТИВА ЛЕТНОЙ ГОДНОСТИ**

№ 2017-322-05

**Применимость – самолеты RRJ-95**

## РЕШЕНИЕ № RRJ0000-OR-470-1062

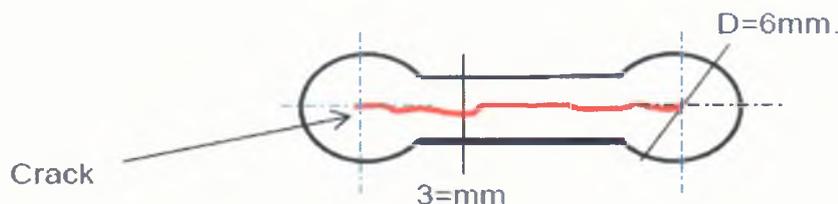
Рисунок 27. Эскиз выборки трещины.

1.20.1. Выполнить засверловку концов трещин  $\varnothing 6\text{mm}$ . Выполнить выборку трещины борфрезой  $\varnothing 3\text{mm}$  (см. рис. 27).

**ПРИМЕЧАНИЕ:** Обеспечить шероховатость обрабатываемых поверхностей не менее Ra 1.6. Наличие задигов и рисок на обрабатываемых поверхностях - не допускается.
