**РЕШЕНИЕ № RRJ0000-OR-470-0295**

О демонтаже кронштейна p/n T7.92.3320.154.000.73/G узла крепления штока рулевого привода РН на ВС RA-89051 (Заводской № 95089)

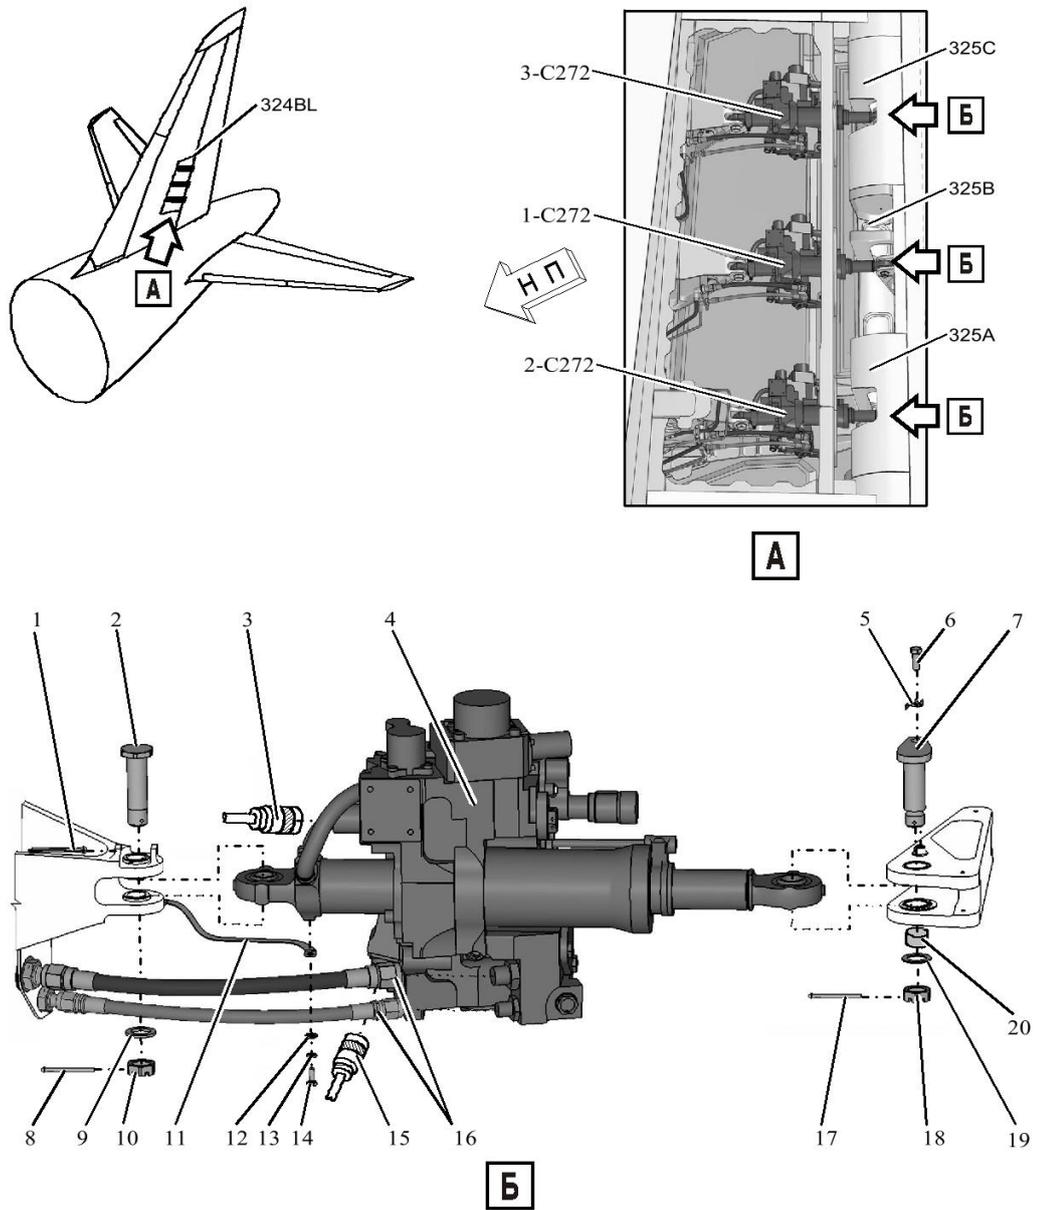
Рис.1

При выполнении ТО на ВС RRJ-95 RA-89051 (Зав. № 95089) обнаружено разрушение кронштейна p/n T7.92.3320.154.000.73/G узла крепления штока верхнего привода РН. Составлены запросы № 89051-Е-10820-220517, 89051-М-10834-240517.

- 1.1. Отсоединить шток привода поз.3-С272 от кронштейна РН (см. рис.1). Крепеж сохранить.
  - 1.2. Открутить 4 болта 5-14 Ан.Окс 1 ОСТ 10569-72, на панели T7.92.3315.021.000.73 открутить 2 болта 5-21 Ан.Окс 1 ОСТ 31244-88 и высверлить 4 заклепки 3.5-10 Ан.Окс 1 Окс 34088-80 далее демонтировать диафрагму T7.92.3315.063.007.73/С (см. рис.2).
